Besiktningsprotokoll

Anticimex Försäkringsbesiktning i samarbete med Fastighetsbyrån

Fastighetsbeteckning: Sandjägaren 43	
Fastighetsadress: Stockvägen 113	
Postnummer: 541 62	Ort: Skövde

Besiktningsdatum: 2026-10-29	Protokollnummer: 70004894
Temperatur: 10 °C	Väderlek: Klart
Tekniker: Hans Gunnerek	
E-post: hans.gunnerek@anticimex.se	
Kontor: Skövde	
Närvarande: Fastighetsägaren

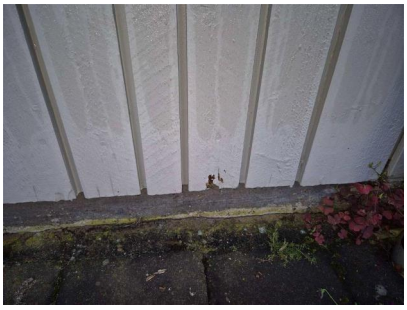
Utvändigt / Sockel

Kondensvatten från luftvärmepumpens utedel leds inte bort från husgrunden.

Detta medför ökad risk för att vatten tränger in i anslutande konstruktioner, vilket i sin tur kan leda till fuktrelaterade skador. Observera att besiktning av byggnadens värmesystem eller värmepumpen inte har ingått i uppdraget.

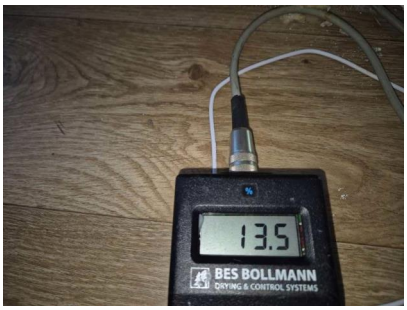
Kontroll av syllar.

Kontroll av ytterväggssyll utförd i köket.

Konstruktion: Gipsskiva, isolering , regler, det är dubbla syllar i konstruktionen varav den mot utsidan är impregnerad
Fuktkvoten uppmätt i den innre syllen fuktkvoten uppmättes till ca 13 %
Gränsvärde är 17 %

Kontroll utförd även i innervägg,
Konstruktion: Gipsskiva, reglar, syllen är obehandlad och ligger mot betongplattan utan fuktskydd.
Fuktkvoten i syllen uppmättes till ca 10% Gränsvärde är 17 %
