Besiktningsprotokoll

Anticimex Försäkringsbesiktning i samarbete med Fastighetsbyrån

Fastighetsbeteckning: Kornknarren 5	
Fastighetsadress: Hillerströmsgatan 26	
Postnummer: 461 41	Ort: Trollhättan

Besiktningsdatum: 2026-11-04	Protokollnummer: 70034609
Temperatur: 0 °C	Väderlek: Klart
Tekniker: Per-Niklas Zakariasson	
E-post: per-niklas.zakariasson@anticimex.se	
Kontor: Uddevalla	
Närvarande: Ingen övrig närvarade.

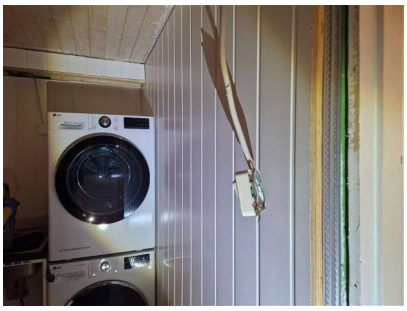
- Tilluftsventiler saknas på loftet och en våtrumsfläkten är trasig i det mindre våtutrymmet.
- Äldre stammar och brunnar av gjutjärn.
- Bristfälligt dragna tappvattenrör i trappan till källaren.

Äldre stammar och brunnar av gjutjärn kan behöva bytas ut då dessa delar rostar kontinuerligt, för kontroll och eventuella åtgärder kontaktas rörläggare. Även tappvattenrör bör ses över enligt ovan.

Det rekommenderas att ventilationen förbättras i boendemiljön via fackman, se även position sidovind.

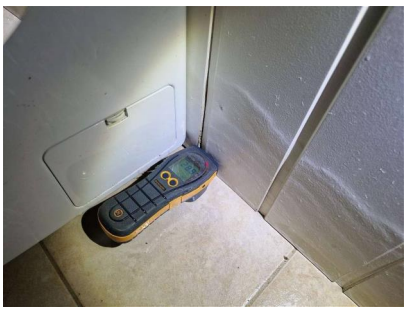
Källarplan / Tvättstuga

Väggpanelen är fuktskadad.

För omfattning och lämpliga åtgärder kontaktas fackman.

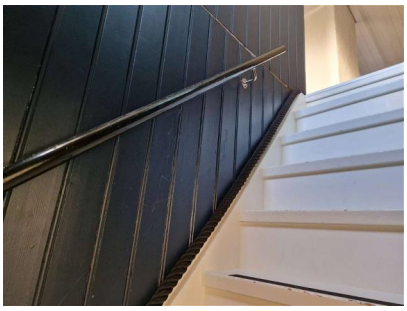
Entréplan / Trappa

Lös handledare.

Förankra handledaren.
