Besiktningsprotokoll

Anticimex Försäkringsbesiktning i samarbete med Fastighetsbyrån

Fastighetsbeteckning: Lock 2:6	
Fastighetsadress: Södra Kallmyr 26	
Postnummer: 827 94	Ort: Ljusdal

Besiktningsdatum: 2026-11-04	Protokollnummer: 70036744
Temperatur: 5 °C	Väderlek: Klart
Tekniker: Fredrik Thunström	
E-post: Fredrik.Thunstrom@anticimex.se	
Kontor: Söderhamn	
Närvarande: Fastighetsägaren

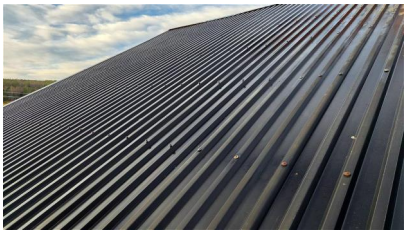
Utvändigt / Tak

Yttertaket är ett äldre tak.
Lösa spikar noterades på taket.
Plåt vid skorstenen ligger ej dikt an taket.

Tak, plåtdetaljer och underlagstak har enligt vår bedömning en begränsad livslängd. Eftersom husets taktäckning är äldre har det ett minskat motstånd mot vatteninträngning. Detta i sin tur kan leda till fuktskador på träläkt och vidare ner i underliggande konstruktioner.
