Besiktningsprotokoll

Anticimex Försäkringsbesiktning i samarbete med Fastighetsbyrån

Fastighetsbeteckning: Astern 5	
Fastighetsadress: Kung Valdemars Väg 7	
Postnummer: 592 41	Ort: Vadstena

Besiktningsdatum: 2026-11-06	Protokollnummer: 70013776
Temperatur: -2 °C	Väderlek: Klart
Tekniker: Viktor Andersson	
E-post: Viktor.Andersson@anticimex.se	
Kontor: Linköping	
Närvarande: Fastighetsägare

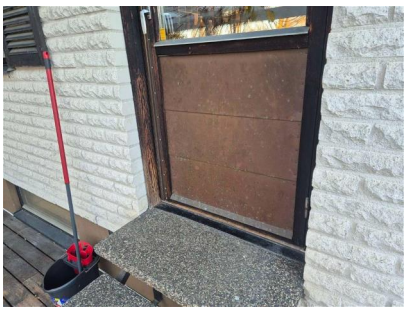
Mindre sprickor och färgsläpp förekommer i sockel enligt förväntan sett till husets ålder.

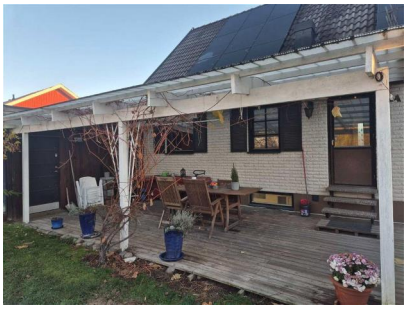
Utvändigt / Hängrännor / Stuprör

Inget att notera.

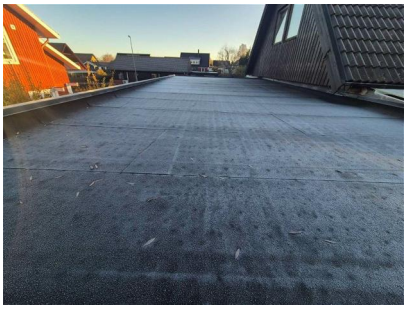
Yttertaket är äldre.

Takpannor och plåtdetaljer har enligt vår bedömning en begränsad livslängd. Eftersom husets taktäckning är äldre har det ett minskat motstånd mot vatteninträngning. Detta i sin tur kan leda till fuktskador på träläkt och vidare ner i underliggande konstruktioner.

Övriga observationer:
- En skorsten saknar väderskydd.
- Nockbandstätning finns inte.
- Mossa börjar att växa på takpannor.

Pannorna är tvättade och målade vilket förlänger dess livslängd.

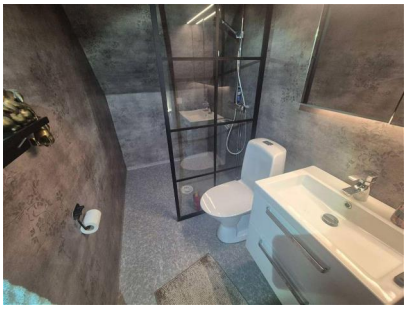
Övre plan / Dusch/Toalett

Rörgenomföring finns i golv under handfat. Där har också tätningen släppt något och rören är placerade för nära vägg, även avloppsrör kommer upp för nära vägg.

Vid tiden för renoveringen var detta inte enligt gällande branschregler.

Vid renoveringen gjordes bedömningen att det var för kostsamt att dra om alla rör.

Rörgenomföringar i golvet medför en ökad risk för att vatten tränger ner i omkringliggande konstruktioner och orsakar fuktskador.

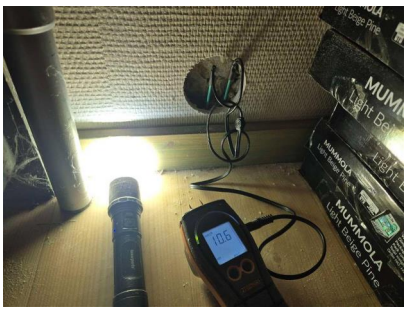
Övre plan / Sidovind baksida.

Enligt uppgift började en skarv på avluftningsledningen för avloppet att läcka i samband med att solpaneler monterades, sannolikt till följd av vibrationer. Limmade skarvar är känsliga för rörelser och vibrationer.

Läckaget har enligt uppgift tätats.

Till följd av läckaget finns fuktrosor på golvet i utrymmet.

Jag rekommenderar att området hålls under uppsikt och att eventuella tecken på förnyat läckage åtgärdas vid behov.
