Radonrapport

Ansvarig mätutförare: Johanna Rosenquist
Kommentar för mätning:
Mätplatsadress: Karlsrovägen 12, Danderyd
Placering mätare: Entréplan (souterräng)
Datum för rapport: 2020-11-27
Instrument: Radon Eye Plus S/N PE22004220031

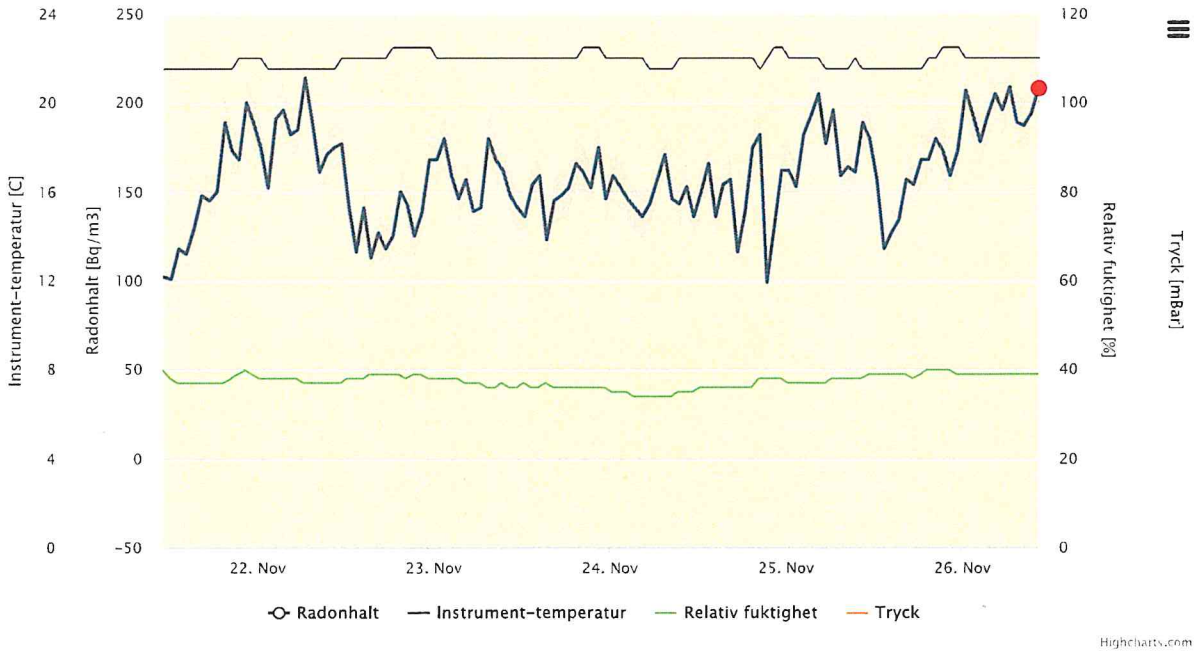
Graf för period

Genomsnittlig radonhalt	159 ± 2 Bq/m^3
Lägsta värde	99 Bq/m^3
Högsta värde	214 Bq/m^3
Instrument-temperatur (Medelvärde)	22.0 °C
Relativ fuktighet (Medelvärde)	37.0 %

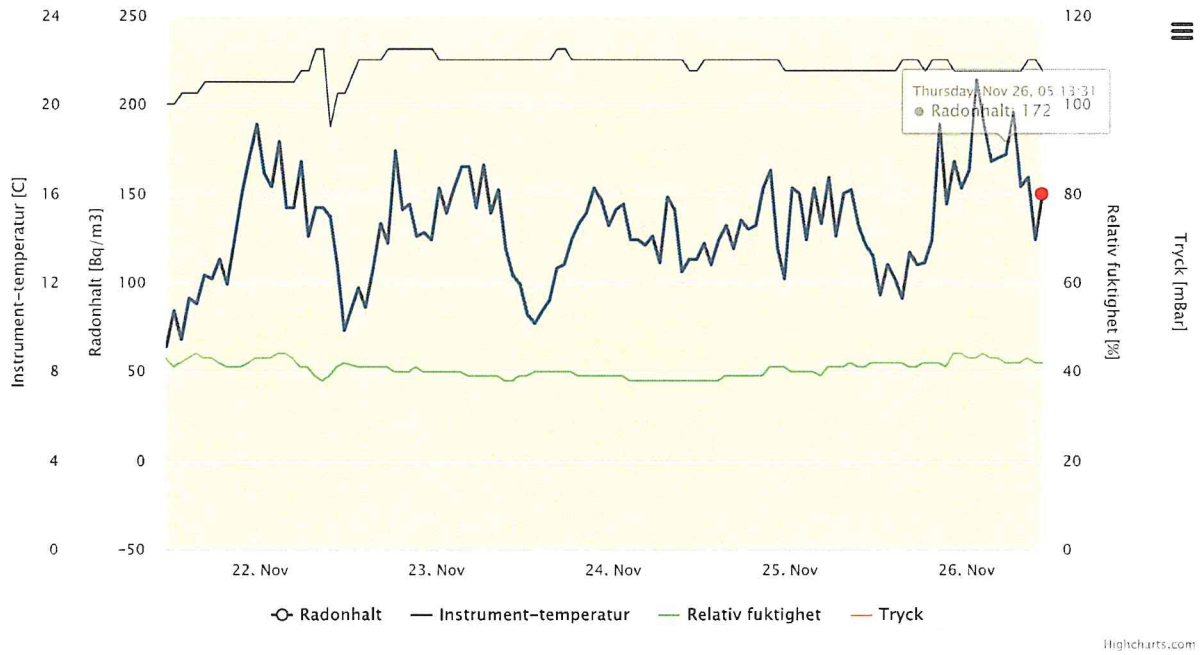
Graf för period

Genomsnittlig radonhalt	132 ± 3 Bq/m^3
Lägsta värde	64 Bq/m^3
Högsta värde	214 Bq/m^3
Instrument-temperatur (Medelvärde)	22.0 °C
Relativ fuktighet (Medelvärde)	41.0 %
