Besiktningsprotokoll

Anticimex Försäkringsbesiktning i samarbete med Fastighetsbyrån

Fastighetsbeteckning: Hertsön 11:935	
Fastighetsadress: Plommonstigen 7	
Postnummer: 974 51	Ort: Luleå

Besiktningsdatum: 2026-11-05	Protokollnummer: 70049222
Temperatur: 3 °C	Väderlek: Halvklart
Tekniker: Fredrik Ersson	
E-post: fredrik.ersson@Anticimex.se	
Kontor: Piteå	
Närvarande: Husägare

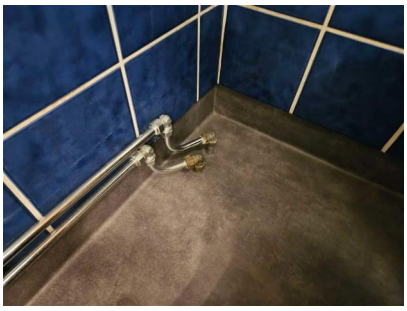
Entréplan / Badrum/Wc/bastu

Rörgenomföringar finns i golvet, men är placerade i wc-delen av utrymmet.
Detta innebär en lägre risk eftersom de inte utsätts för direkt vattenbegjutning.

Fuktindikering i utrymmet gav inga förhöjda fuktindikationer.
