Besiktningsprotokoll

Anticimex Försäkringsbesiktning i samarbete med Fastighetsbyrån

Fastighetsbeteckning: Knallen 4	
Fastighetsadress: Knallegatan 12	
Postnummer: 44151	Ort: Alingsås

Försäkringsbesiktning

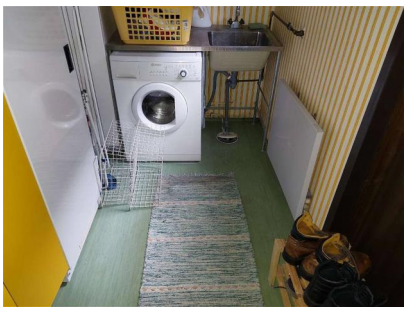
Entréplan / Badrum/Wc

Våtutrymmet har äldre yt-/tätskikt.

Utrymmet är äldre och har passerat tiden för sin tekniska livslängd.

Renovering av utrymmet rekommenderas. Kontakta en behörig våtrumsentreprenör för en renovering. I samband med renoveringen bör omkringliggande konstruktioner kontrolleras för att upptäcka eventuella följdskador.
