Besiktningsprotokoll

Anticimex Försäkringsbesiktning i samarbete med Fastighetsbyrån

Fastighetsbeteckning: Körkarlen 12	
Fastighetsadress: Handelsvägen 2	
Postnummer: 122 32	Ort: Enskede

Besiktningsdatum: 2026-11-05	Protokollnummer: 70033483
Temperatur: 5 °C	Väderlek: Klart
Tekniker: Nicklas Larsson	
E-post: nicklas.larsson@Anticimex.se	
Kontor: Stockholm Syd	
Närvarande: Representant från Sisab

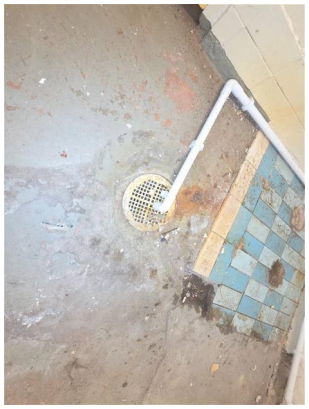
Källarplan / Allrum

Inget att notera.
