Besiktningsprotokoll

Anticimex Försäkringsbesiktning i samarbete med Fastighetsbyrån

Fastighetsbeteckning: Björstorp 3:86	
Fastighetsadress: Björstorp 64	
Postnummer: 546 94	Ort: Undenäs

Besiktningsdatum: 2026-11-04	Protokollnummer: 70007809
Temperatur: 0 °C	Väderlek: Klart
Tekniker: Andreas Lembke	
E-post: andreas.lembke@Anticimex.se	
Kontor: Skövde	
Närvarande: Fastighetsägaren samt besiktningstekniker Andreas Lembke, Anticimex.

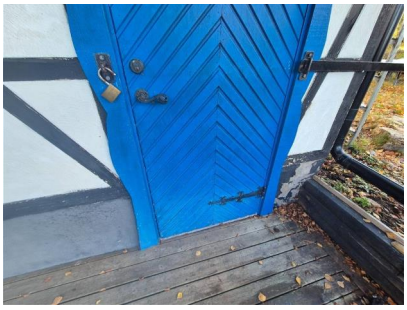
- Sprickor finns i fasaden.

Dessa bedöms inte ha lett till bakomliggande skador.
