Besiktningsprotokoll

Anticimex Försäkringsbesiktning i samarbete med Fastighetsbyrån

Fastighetsbeteckning: Bergakungen 14	
Fastighetsadress: Karlsrovägen 12	
Postnummer: 182 53	Ort: Danderyd

Besiktningsdatum: 2026-11-09	Protokollnummer: 70052730
Temperatur: 4 °C	Väderlek: Mulet
Tekniker: Nicklas Larsson	
E-post: nicklas.larsson@Anticimex.se	
Kontor: Stockholm Norr	
Närvarande: Fastighetsägare

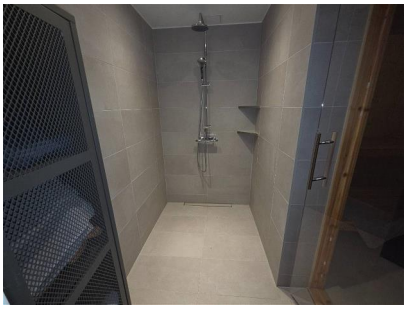
Entréplan (suterrängplan) / Dusch

Inget att notera.

Normala fuktvärden indikerades mot klinker/kakel.
