Besiktningsprotokoll

Anticimex Försäkringsbesiktning i samarbete med Fastighetsbyrån

Fastighetsbeteckning: Banka 5:3	
Fastighetsadress: Banka Solbacken 1	
Postnummer: 585 93	Ort: Linköping

Besiktningsdatum: 2026-11-09	Protokollnummer: 70022476
Temperatur: 10 °C	Väderlek: Mulet
Tekniker: Viktor Andersson	
E-post: Viktor.Andersson@anticimex.se	
Kontor: Linköping	
Närvarande: Fastighetsägare och mäklare, Oliver Källbom

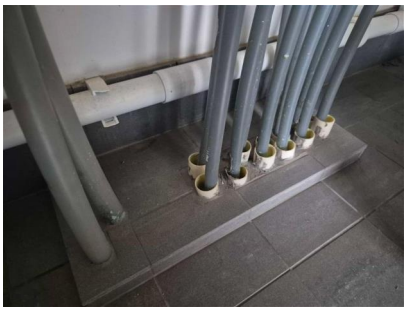
Entréplan / Dusch/Toalett

Normala fuktvärden indikerades mot klinker/kakel.

En viss fukt tränger alltid in bakom kakel/klinker via fogarna, detta är helt normalt och innebär inte att tätskiktet/ våtrumsisoleringen under kaklet/klinkern är bristfälligt eller ur funktion.
