Besiktningsprotokoll

Anticimex Försäkringsbesiktning i samarbete med Fastighetsbyrån

Fastighetsbeteckning: Ovansjö-Bro 4:42	
Fastighetsadress: Brobyvägen 80	
Postnummer: 81290	Ort: Storvik

Besiktningsdatum: 2026-11-06	Protokollnummer: 70023990
Temperatur: 0 °C	Väderlek: Klart
Tekniker: Tony Harström	
E-post: tony.harstrom@anticimex.se	
Kontor: Gävle	
Närvarande: Säljare.

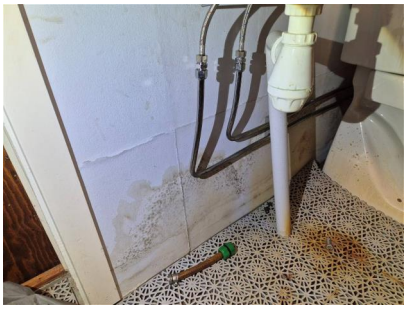
Källarplan / Tvättstuga

Våtutrymmet har äldre yt-/tätskikt och äldre golvbrunnar med förhöjningsringar.

Eftersom funktionen, som innebär att ytskiktet/tätskiktet ska vara vattentätt, kan vara nedsatt finns en ökad risk att vatten tränger igenom ytskiktet/tätskiktet med vattenskador i omkringliggande konstruktioner som följd.

Golvytan är täckt med trallplattor och är inte besiktningsbart. Även golv/väggytor runt duschkabinen är inte åtkomliga för besiktning.
