Besiktningsprotokoll

Anticimex Försäkringsbesiktning i samarbete med Fastighetsbyrån

Fastighetsbeteckning: Draken 5	
Fastighetsadress: Floragatan 27	
Postnummer: 54432	Ort: Hjo

Besiktningsdatum: 2026-11-06	Protokollnummer: 70009341
Temperatur: -1 °C	Väderlek: Klart
Tekniker: Andreas Lembke	
E-post: andreas.lembke@Anticimex.se	
Kontor: Skövde	
Närvarande: Fastighetsägaren samt besiktningstekniker Andreas Lembke, Anticimex.

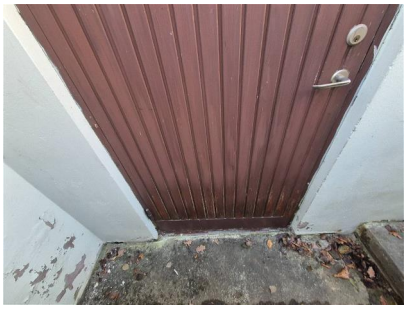
Utvändigt / Fasad

- Fasadpanelen är i behov av målning/underhåll. På takkupan noteras rötskador i enstaka panelbrädorna.

Fasadbeklädnad och träkonstruktioner där målningsbehov finns riskerar att få fukt- och rötskador på grund av sämre vattenavvisande förmåga. För att öka livslängden på fasadbeklädnaden rekommenderas målning och underhåll samt byte av panelbrädor som är rötskadade.

- Sprickor/putssläpp noteras i putsade fasaden samt i tegelfasaden

Ovanstående noteringar innebär en ökad risk för fuktrelaterade skador som följd i bakomliggande konstruktioner.
