Besiktningsprotokoll

Anticimex Försäkringsbesiktning i samarbete med Fastighetsbyrån

Fastighetsbeteckning: Borgstena 8:16	
Fastighetsadress: Platåvägen 10	
Postnummer: 51370	Ort: Borgstena

Besiktningsdatum: 2026-11-06	Protokollnummer: 70029873
Temperatur: -2 °C	Väderlek: Klart
Tekniker: Magnus Henriksson	
E-post: magnus.henriksson@Anticimex.se	
Kontor: Borås	
Närvarande: Fastighetsägarna och mäklaren.

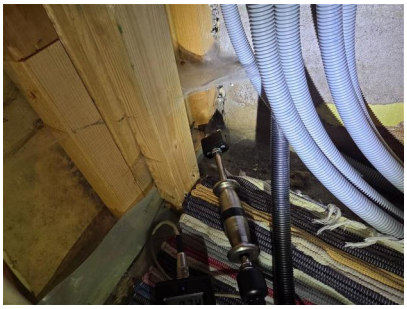
Det förekommer putsskador i konstruktionen. Med fördel kan en murare kontaktas för vidare bedömning samt åtgärd.
