Besiktningsprotokoll

Anticimex Försäkringsbesiktning i samarbete med Fastighetsbyrån

Fastighetsbeteckning: Gullbrandstorp 1:217	
Fastighetsadress: Almgatan 5	
Postnummer: 30564	Ort: Gullbrandstorp

Besiktningsdatum: 2026-11-06	Protokollnummer: 70046273
Temperatur: 0 °C	Väderlek: Sol
Tekniker: Sofia Gunnarsson	
E-post: sofia.gunnarsson@Anticimex.se	
Kontor: Halmstad	
Närvarande: Fastighetsägaren

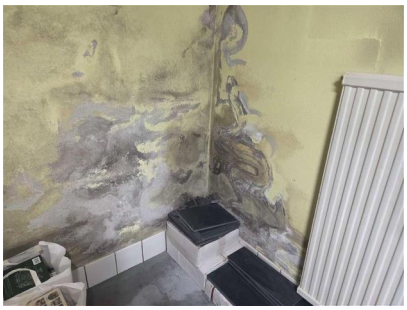
Ett provhål togs upp i den påreglade väggen i gillestugan.

Väggen består av väggpanel av organiskt material, en regelkonstruktion av obehandlat virke och en stenullsisolering.

En bit av väggpanelen togs med till kontoret för luktkontroll. Ingen avvikande lukt upplevdes från provbiten eller från provhålet.

Fuktkvoten uppmättes till 19-20 % i regeln som är monterad mot betonggolvet.

Det finns risk för mikrobiell tillväxt om den relativa fuktigheten i luften är över 75 %, vilket i gran- och furuvirke motsvarar en fuktkvot på cirka 17 %.

Källaren med påreglade ytterväggar och golv av organiskt material riskerar att drabbas av fuktskador på grund av naturlig fuktpåverkan från mark. Detta kan i sin tur leda till mikrobiella skador (angrepp av mikroorganismer) som kan leda till att mikrobiell lukt sprids till boendemiljön. Skulle man få problem med lukt som sprider sig i bostaden rekommenderas att allt organiskt material mot källarväggar och golv rivs ut och ersätts med fukt- och luktsäkra konstruktioner.
