Besiktningsprotokoll

Anticimex Försäkringsbesiktning i samarbete med Fastighetsbyrån

Fastighetsbeteckning: Dyrehög 1:23	
Fastighetsadress: Stenhammarsvägen 35	
Postnummer: 46463	Ort: Brålanda

Besiktningsdatum: 2026-11-10	Protokollnummer: 70025431
Temperatur: 5 °C	Väderlek: Molnigt
Tekniker: Andreas Ohlsson	
E-post: andreas.ohlsson@anticimex.se	
Kontor: Uddevalla	
Närvarande: Säljare och mäklare närvarade vid besiktningen.

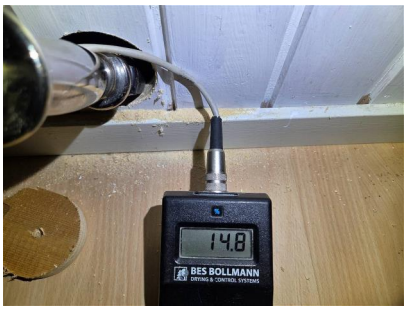
- Vid kontroll av konstruktion uppmättes fuktvärden över kritisk nivå för mikrobiell tillväxt och mikrobiell lukt upplevdes.
- Puts-/ och färgsläpp finns på insidan grundmur.
- Utvändigt fuktskydd (dränering, fuktskydd och dagvatten) är äldre.

Kontroll av konstruktion gjordes med provhål i ytterväggar i Sovrum.

- I hål mot framsidan uppmättes relativ fuktighet till 59 % och fuktkvoten till 15 %.
- I hål mot baksidan uppmättes relativ fuktighet till 76 % och fuktkvoten till 22 %.

Risk för mikrobiell tillväxt föreligger om den relativa fuktigheten (RF) i den omgivande luften är över 75 % vilket i furuvirke motsvarar en fuktkvot (FK) på 17 %.

Källargrundmurar med påreglade ytterväggar.
Denna konstruktion får ofta skador på grund av naturlig fuktvandring.

Vi rekommenderar en fördjupad undersökning för att bedöma orsak och omfattning. Det är viktigt att tänka på att denna rekommendation om fördjupad undersökning gäller hela källaren.
