Torp 2:244

Lagman Lumbers väg 5
443 34 Lerum

Uppdragsnummer	O34614
Besiktningsdatum	2026-11-11
Besiktningsföretag	OBM Besiktning Väst AB
Besiktningsförrättare	Markus Grunditz
Närvarande	Säljare
Giltig till och med	2027-11-11

Byggnadsbeskrivning
Mellanliggande radhus i 2- plan.

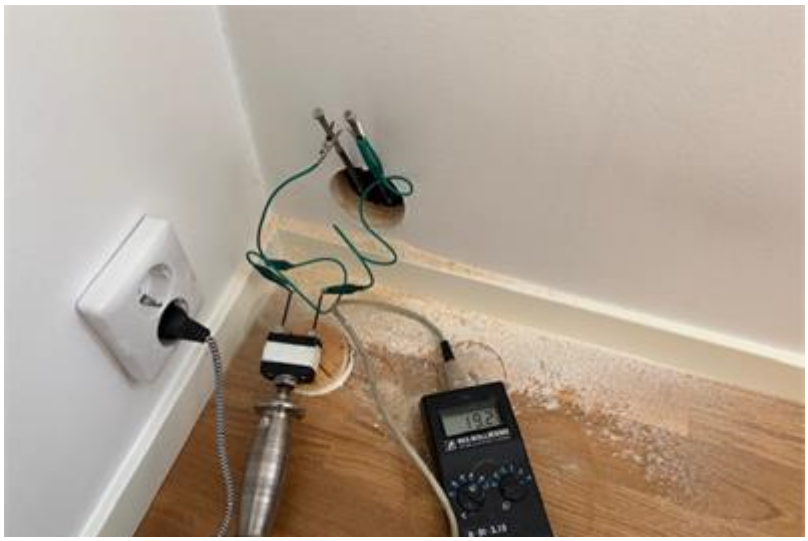
Det kritiska gränsvärdet för mikrobiell tillväxt är ca 17% fuktkvot i trä och för rötskador/svamp ca 28% fuktkvot i trä.

Vid kontroll av konstruktion mättes fuktkvoter stickprovsvis i en ytterväggssyll genom ett provhål i ytterväggen i allrummet till ca 19% fuktkvot samt i en innerväggssyll bakom en fotlist i entrén till ca 12% fuktkvot. Inga avvikande lukter kunde kännas i byggnaden vid besiktningstillfället.

Notera att stickprovsmässig undersökning är utförd. För att säkert fastställa konstruktionens uppbyggnad, kondition och fuktstatus måste en mer omfattande undersökning utföras.
Det rekommenderas att denna besiktning kompletteras med en fördjupad undersökning för att utreda orsaken till samt omfattningen av de fuktrelaterade skadorna/bristerna.
