Besiktningsprotokoll

Anticimex Försäkringsbesiktning i samarbete med Fastighetsbyrån

Fastighetsbeteckning: Östra Skymnäs 1:66	
Fastighetsadress: Östra Skymnäs Lerbo 2	
Postnummer: 684 95	Ort: Höje

Besiktningsdatum: 2026-11-11	Protokollnummer: 70046177
Temperatur: 1 °C	Väderlek: Molnigt
Tekniker: Lennart Davidsson	
E-post: Lennart.Davidsson@anticimex.se	
Kontor: Karlstad	
Närvarande: Husägare

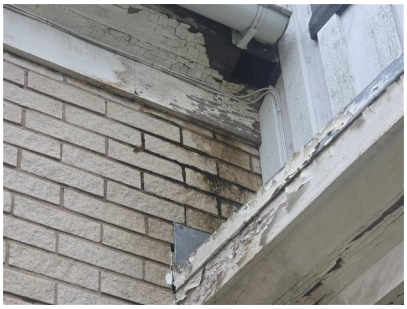
Utvändigt / Tak

Yttertaket är äldre och skador finns. Brister, skador kan noteras ex vid takfot.
Skorsten har brister, frostskador.
Taket är äldre och har även passerat tiden för sin tekniska livslängd.

Vi rekommenderar en vidare utredning/ renovering. I samband med renoveringen bör angränsande konstruktioner kontrolleras för att upptäcka eventuella följdskador.
Besiktad från balkong och anliggande stege.
