Besiktningsprotokoll

Anticimex Försäkringsbesiktning i samarbete med Fastighetsbyrån

Fastighetsbeteckning: Uttern 3	
Fastighetsadress: Gröna Vägen 6	
Postnummer: 612 40	Ort: Finspång

Besiktningsdatum: 2026-11-06	Protokollnummer: 70042297
Temperatur: -2 °C	Väderlek: Molnigt
Tekniker: Joel Hallén	
E-post: Joel.Hallen@anticimex.se	
Kontor: Norrköping	
Närvarande: Fastighetsägare

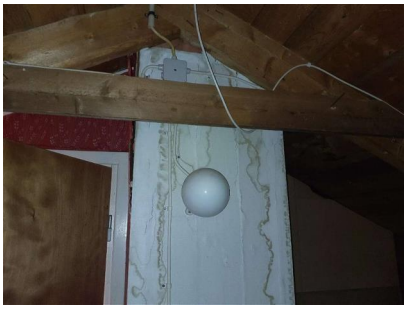
Utvändigt / Vind

Vid kontroll av vinden uppmättes fuktvärden under kritisk fuktnivå för mikrobiell tillväxt.

Fuktkvoten i underlagstak/takbjälkar uppmättes till 11 %.
Risk för mikrobiell tillväxt föreligger om fuktkvoten överstiger 17%.

Äldre fuktfläckar noterades på vind, fuktmätning utan anmärkning.

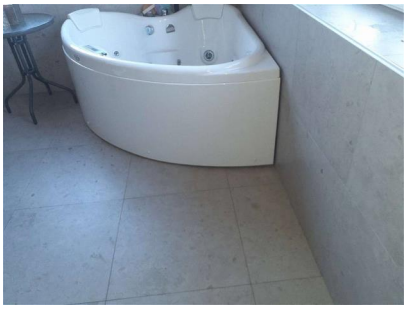
Klinker har släppt lokalt från underlaget ("Bom") på två ställen på golvet. Vid tröskel och strax utanför badkaret under fönster.

Felet som uppstått är att vidhäftningen mellan klinker och underlag har upphört. Sk "bom/ bomljud".

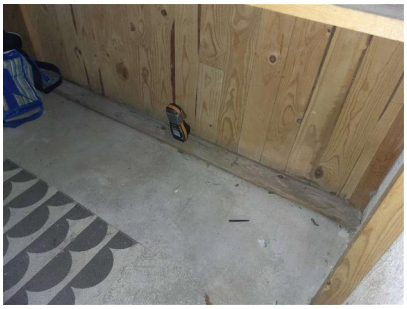
Källarplan / Förråd

Mindre trädetaljer är i kontakt med betonggolv.

Trädetaljer (trösklar, innervägg mm) kan via kapillärkraft bli fuktiga.

Vid fuktmätning i en mindre trävägg uppmättes fuktkvoten till 14%.
Risk för mikrobiell tillväxt föreligger om fuktkvoten överstiger 17%.
