Besiktningsprotokoll

Anticimex Försäkringsbesiktning i samarbete med Fastighetsbyrån

Fastighetsbeteckning: Dillen 7	
Fastighetsadress: Kaprifolvägen 42	
Postnummer: 43444	Ort: Kungsbacka

Besiktningsdatum: 2026-11-10	Protokollnummer: 70029752
Temperatur: 7 °C	Väderlek: Duggregn
Tekniker: Lars Kullenstein	
E-post: Lars.Kullenstein@anticimex.se	
Kontor: Göteborg	
Närvarande: Fastighetsägare & fastighetsmäklare

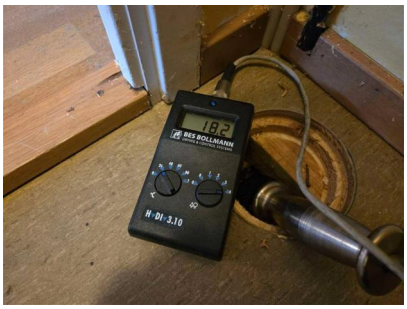
Entréplan / Allmänt

Vid kontroll av konstruktion uppmättes fuktvärden över kritisk nivå för mikrobiell tillväxt och normal lukt upplevdes.

Provhål togs i uppreglad och isolerad golvkonstruktion i förråd.

Grundläggningen består av ett lättbetongbjälklag ovan krypgrunden och med ett uppreglat isolerat golv dikt an lättbetongen. Denna konstruktion får ofta skador på grund av naturlig fuktvandring.

Risk för mikrobiell tillväxt föreligger om den relativa fuktigheten (RF) i den omgivande luften är över 75 % vilket i furuvirke motsvarar en fuktkvot (FK) på 17 %.
Fuktkvoten uppmättes till 18,2 % FK.

Vi rekommenderar en fördjupad undersökning för att bedöma orsak och omfattning.
