Besiktningsprotokoll

Anticimex Försäkringsbesiktning i samarbete med Fastighetsbyrån

Fastighetsbeteckning: Häggum 3:17	
Fastighetsadress: Häggum Solliden 1	
Postnummer: 521 64	Ort: Stenstorp

Försäkringsbesiktning

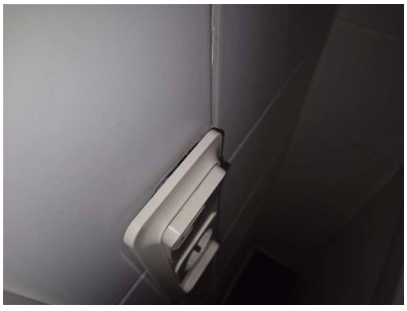
Övre plan / Badrum/Wc

- Rörgenomföring finns i golv i duschzon.

Rörgenomföringar i golvet medför en ökad risk för att vatten tränger ner i omkringliggande konstruktioner och orsakar fuktskador.

- Skyddskåpa till strömbrytare sitter löst.
- Tryckknapp till dimmer saknas.

Montera fast skyddskåpan samt en ny tryckknapp till dimmer.

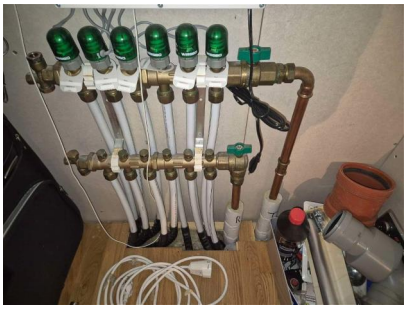
Övre plan / Klädkammare

Innertaket är ej färdigställt.

- Rörinstallation till golvvärmen finns i ett ej fuktsäkert utrymme.

Rekommenderar att ett vattenlarm installeras för att lättare upptäcka om läckage skulle ske.
