Hede 5:74

Gärdesvägen 30
434 40 Kungsbacka

Uppdragsnummer	O34637
Besiktningsdatum	2026-11-13
Besiktningsföretag	OBM Besiktning Väst AB
Besiktningsförrättare	Markus Grunditz
Närvarande	Säljare
Giltig till och med	2027-11-13

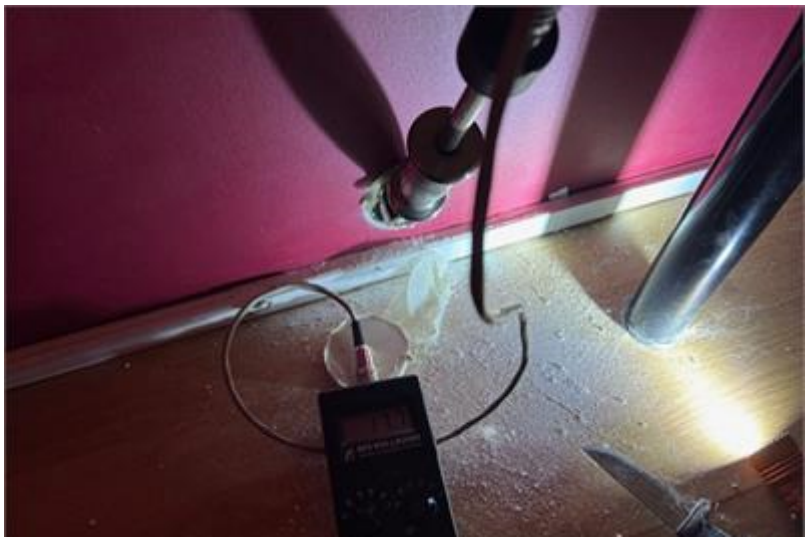
Bilaga 2 för kontroll av valda konstruktioner

Byggnadsdel	Källare.
Konstruktionsdel	Påreglad yttervägg samt innerväggssyll.
Konstruktionsuppbyggnad	Betong, reglar av trä, isolering, gips.

Vid kontroll av konstruktion mättes fuktkvoter stickprovsvis i en påreglad yttervägg i sovrummet genom ett provhål i ytterväggen till mellan 17- 18% fuktkvot samt i en innerväggssyll bakom en fotlist i trapphallen till ca 12,5% fuktkvot. En avvikande lukt kunde kännas i källaren samt i provhålet.

Notera att stickprovsmässig undersökning är utförd. För att säkert fastställa konstruktionens uppbyggnad, kondition och fuktstatus måste en mer omfattande undersökning utföras.
Det rekommenderas att denna besiktning kompletteras med en fördjupad undersökning för att utreda orsaken till samt omfattningen av de fuktrelaterade skadorna/bristerna.
