Besiktningsprotokoll

Anticimex Försäkringsbesiktning i samarbete med Fastighetsbyrån

Fastighetsbeteckning: Trönninge 3:20	
Fastighetsadress: Trönningevägen 13	
Postnummer: 30265	Ort: Halmstad

Besiktningsdatum: 2026-11-13	Protokollnummer: 70052360
Temperatur: 3 °C	Väderlek: Halvklart
Tekniker: Björn Andersson	
E-post: bjorn.A@anticimex.se	
Kontor: Halmstad	
Närvarande: Fastighetsägaren

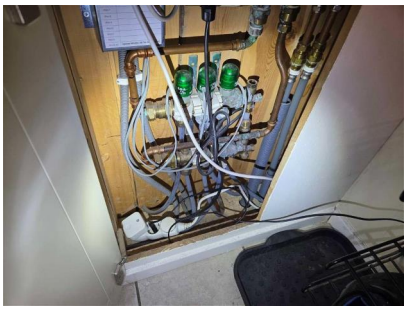
Entréplan / Kök

Vattenledningar mm. är bristfälligt förankrade i diskbänkskåpet.
Dessa kan med fördel fästas upp för att minska risken för läckage.

Vid fuktindikering mot golvytan framför diskbänksskåpet, kyl/frys samt diskmaskinen kunde inga förhöjda indikationer påvisas.
