Besiktningsprotokoll

Anticimex Försäkringsbesiktning i samarbete med Fastighetsbyrån

Fastighetsbeteckning: Saltängen 12:52	
Fastighetsadress: Traststigen 21	
Postnummer: 69531	Ort: Laxå

Besiktningsdatum: 2026-11-11	Protokollnummer: 70052364
Temperatur: 3 °C	Väderlek: Mulet
Tekniker: Christian Åkerlund	
E-post: Christian.Akerlund@anticimex.se	
Kontor: Örebro	
Närvarande: Fastighetsägare

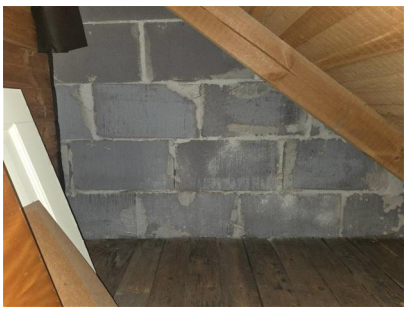
Utvändigt / Garage invändigt / Förråd

Betongplatta på mark med uppreglat och isolerat golv.

Befintlig golvkonstruktion och eventuella väggsyllar riskerar att drabbas av fuktskador på grund av naturlig fuktpåverkan. Detta kan i sin tur leda till mikrobiella skador (angrepp av mikroorganismer) som kan resultera i att mikrobiell lukt sprids till boendemiljön. Om golvkonstruktion och syllar är tryckimpregnerade kan även en kemisk lukt förekomma.
