Besiktningsprotokoll

Anticimex Försäkringsbesiktning i samarbete med Fastighetsbyrån

Fastighetsbeteckning: Lerhaga 10:3	
Fastighetsadress: Aspdalsvägen 5	
Postnummer: 15166	Ort: Södertälje

Försäkringsbesiktning

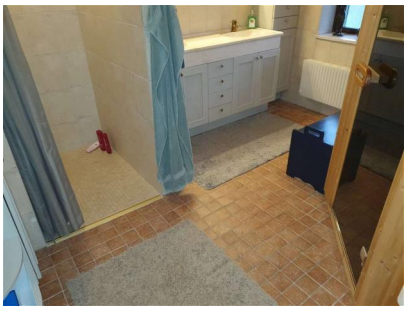
Souterrängplan / Dusch/bastu

Våtutrymmet har äldre yt-/tätskikt och original golvbrunn med förhöjningsringar.
Bomljud finns i mosaik och klinker.
Golvfallet är bristfälligt i utrymmet.

Eftersom funktionen, som innebär att ytskiktet/tätskiktet ska vara vattentätt, kan vara nedsatt finns en ökad risk att vatten tränger igenom ytskiktet/tätskiktet med vattenskador i omkringliggande konstruktioner som följd.
