Besiktningsprotokoll

Anticimex Försäkringsbesiktning i samarbete med Fastighetsbyrån

Fastighetsbeteckning: Valthornet 4	
Fastighetsadress: Myråsvägen 21	
Postnummer: 671 51	Ort: Arvika

Besiktningsdatum: 2026-11-16	Protokollnummer: 70051043
Temperatur: 4 °C	Väderlek: Regn
Tekniker: Anton Bergström	
E-post: anton.bergstrom@Anticimex.se	
Kontor: Karlstad	
Närvarande: Fastighetsägare Anton Bergström Anticimex

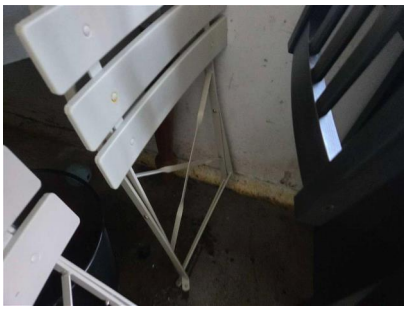
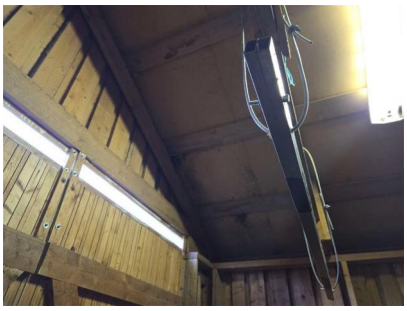
Garage invändigt / Garage

• Förhöjda fuktvärden i yttervägg.
• Mikrobiell påväxt finns på underlagstaket.

Rekommenderar en fördjupad undersökning för att bedöma orsak och omfattning.
