Besiktningsprotokoll

Anticimex Försäkringsbesiktning i samarbete med Fastighetsbyrån

Fastighetsbeteckning: Svalan 39	
Fastighetsadress: Höglidsvägen 16b	
Postnummer: 182 47	Ort: Enebyberg

Besiktningsdatum: 2026-11-17	Protokollnummer: 70072942
Temperatur: 4 °C	Väderlek: Molnigt
Tekniker: Nicklas Larsson	
E-post: nicklas.larsson@Anticimex.se	
Kontor: Stockholm Norr	
Närvarande: Fastighetsägare och mäklare

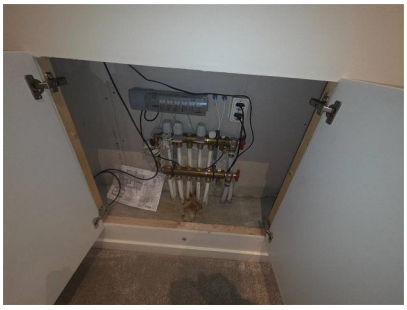
Övre plan / Sovrum 2

Golvvärmefördelare saknar vattentät botten och vattenlarm.
Rekommenderas att installera ett vattenlarm för att upptäcka eventuella smygläckage
