Besiktningsprotokoll

Anticimex Försäkringsbesiktning i samarbete med Fastighetsbyrån

Fastighetsbeteckning: Tanums-Hogar 1:5	
Fastighetsadress: Tanums-Hogar 3	
Postnummer: 45791	Ort: Tanumshede

Besiktningsdatum: 2026-11-19	Protokollnummer: 70057576
Temperatur: 2 °C	Väderlek: Mulet
Tekniker: Mikael Lindgren	
E-post: mikael.lindgren@anticimex.se	
Kontor: Uddevalla	
Närvarande: Fastighetsägare

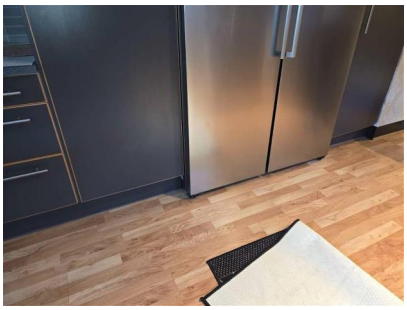
Fuktskydd saknas i diskbänksskåp och under kyl/frys

Utan fuktskydd är det svårt att upptäcka läckage från rörledningar. Vatten kan då tränga in i omkringliggande konstruktioner och orsaka fuktskador.

För att upptäcka eventuella läckage, installera fuktskydd.

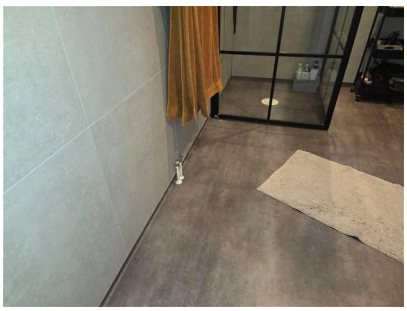
Våtutrymmet har äldre yt-/tätskikt.

Eftersom funktionen, som innebär att ytskiktet/tätskiktet ska vara vattentätt, kan vara nedsatt finns en ökad risk att vatten tränger igenom ytskiktet/tätskiktet med vattenskador i omkringliggande konstruktioner som följd.
