Besiktningsprotokoll

Anticimex Försäkringsbesiktning i samarbete med Fastighetsbyrån

Fastighetsbeteckning: Murfoten 1	
Fastighetsadress: Borggårdsvägen 52	
Postnummer: 352 61	Ort: Växjö

Besiktningsdatum: 2026-11-18	Protokollnummer: 70051475
Temperatur: 3 °C	Väderlek: Duggregn
Tekniker: Daniel Persson	
E-post: daniel.persson@anticimex.se	
Kontor: Växjö	
Närvarande: Nuvarande fastighetsägare Daniel Persson, Anticimex

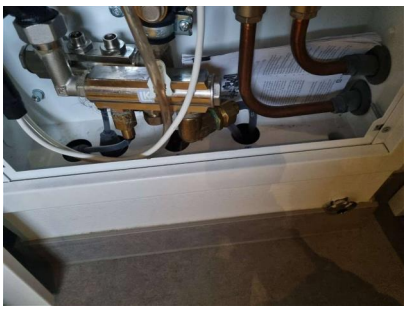
Entréplan / Tvättstuga

Rörgenomföringar finns i golv bakom golvbrunn.

Detta kan medföra en ökad risk för fuktinträngning i underliggande konstruktion med fuktrelaterade skador som möjlig följd.
