Besiktningsprotokoll

Anticimex Försäkringsbesiktning i samarbete med Fastighetsbyrån

Fastighetsbeteckning: Herrestad 26:24	
Fastighetsadress: Mickels gata 10	
Postnummer: 45175	Ort: Uddevalla

Besiktningsdatum: 2026-11-18	Protokollnummer: 70031193
Temperatur: 1 °C	Väderlek: Molnigt/Snöfall
Tekniker: Andreas Ohlsson	
E-post: andreas.ohlsson@anticimex.se	
Kontor: Uddevalla	
Närvarande: Säljare närvarade vid besiktningen.

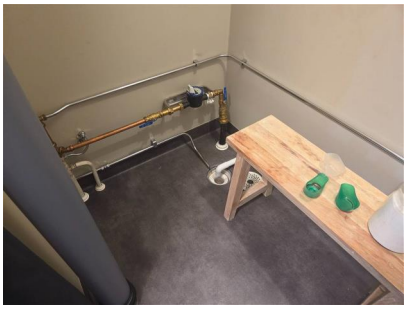
Entréplan / Groventré

Inget att notera.

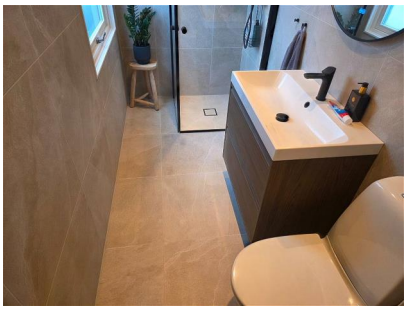
Entréplan / Dusch/Toalett

Inget att notera.

Fuktindikering i utrymmet gav inga förhöjda fuktindikationer.
