Besiktningsprotokoll

Anticimex Försäkringsbesiktning i samarbete med Fastighetsbyrån

Fastighetsbeteckning: Smedsgården 23	
Fastighetsadress: Smedsgatan 40	
Postnummer: 69238	Ort: Kumla

Besiktningsdatum: 2026-11-19	Protokollnummer: 70060045
Temperatur: 0 °C	Väderlek: Mulet
Tekniker: Mikael Persson	
E-post: mikael.persson3@anticimex.se	
Kontor: Örebro	
Närvarande: Släktingar till fastighetsägare

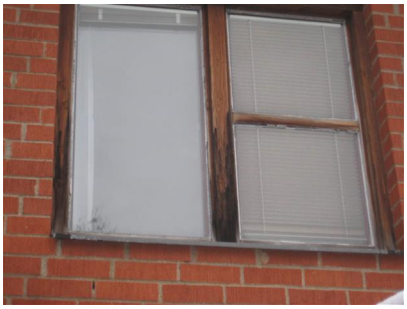
Utvändigt / Fönster och dörrar

Isolerglas är äldre.

Befintliga fönster är äldre vilket betyder att tätningen mellan fönsterrutorna kan vara sämre. Detta kan leda till att missfärgning/imma kan uppstå mellan glasrutorna.

Fönster/dörrar är i behov av målning/underhåll.

Fönsterbågar och fönsterkarmar där målningsbehov finns riskerar att få fukt- och rötskador på grund av sämre vattenavvisande förmåga.

För att öka livslängden på fönster rekommenderas målning och underhåll.

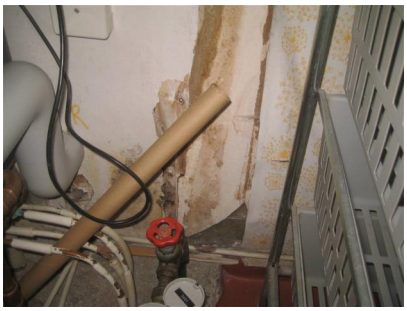
Entréplan / Tvättstuga

Fuktindikering i utrymmet gav förhöjda fuktindikationer runt brunn, mattan och klämring är lös, mikrobiell påväxt på vägg.

Vi rekommenderar en fördjupad undersökning för att bedöma orsak och omfattning av detta.

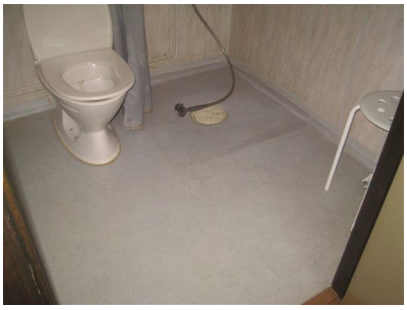
Entréplan / Dusch/Toalett

Golvbeläggning har släppt från underlaget vid golvbrunn och klämring är lös, utrymmet har äldre ytskikt, tejp och silikon finns vid otätheter. Fuktindikering utan anmärkning vid besiktningen

Vi rekommenderar en fördjupad undersökning för att bedöma orsak och omfattning av dessa noteringar
