Besiktningsprotokoll

Anticimex Försäkringsbesiktning i samarbete med Fastighetsbyrån

Fastighetsbeteckning: Kerstinbo 1:42	
Fastighetsadress: Kerstinbo Byväg 12	
Postnummer: 740 44	Ort: Tärnsjö

Försäkringsbesiktning

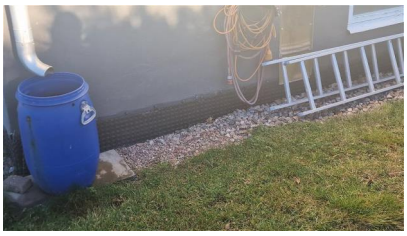
Kondensvatten från luftvärmepumpens utedel leds inte bort från husgrunden.

Vissa utedelar till luftvärmepumpar skapar mycket kondensvatten som hamnar mot underliggande/intilliggande fasad och sockel. Detta bidrar då till en ökar fuktbelastning mot intilliggande konstruktioner. Om så är fallet även med denna anläggning bör man se till att leda bort vattnet.
Observera att besiktning av byggnadens värmesystem eller värmepumpen inte har ingått i uppdraget.
