Besiktningsprotokoll

Anticimex Försäkringsbesiktning i samarbete med Fastighetsbyrån

Fastighetsbeteckning: Stadsön 1:913	
Fastighetsadress: Rödklöverstigen 36	
Postnummer: 95435	Ort: Gammelstad

Besiktningsdatum: 2026-09-11	Protokollnummer: 69936578
Temperatur: 8 °C	Väderlek: Halvklart
Tekniker: David Johansson	
E-post: David.Johansson@anticimex.se	
Kontor: Piteå	
Närvarande: Fastighetsägare

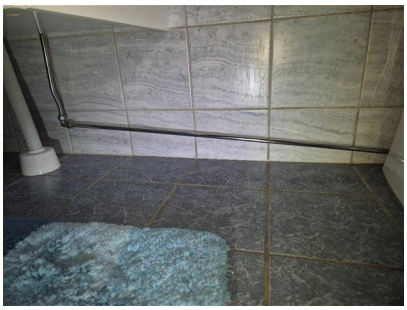
Entréplan / Badrum

Vattenrör till Wc är inte fixerad i vägg.

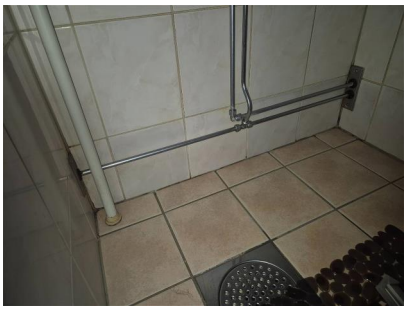
Entréplan / Relax/bastu/dusch/bad/wc

Rörgenomföringar finns i vägg i duschplats.

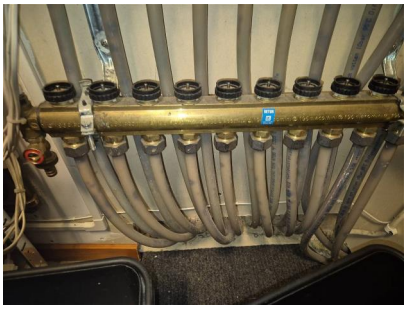
Entréplan / Pannrum

Golvvärmefördelare är inte installerad i ett vattensäkert skåp med skvallerfunktion.

En rörslits ska ha en vattentät botten och vara försedd med skvallerrör. När det saknas ökar risken för att ett läckage inte upptäcks i tid. Det kan leda till fuktskador i omkringliggande konstruktioner.
