Besiktningsprotokoll

Anticimex Försäkringsbesiktning i samarbete med Fastighetsbyrån

Fastighetsbeteckning: Ametisten 3	
Fastighetsadress: Hyacintgatan 9	
Postnummer: 70353	Ort: Örebro

Besiktningsdatum: 2026-11-18	Protokollnummer: 70063510
Temperatur: -1 °C	Väderlek: Mulet
Tekniker: Christian Åkerlund	
E-post: Christian.Akerlund@anticimex.se	
Kontor: Örebro	
Närvarande: Son till fastighetsägare

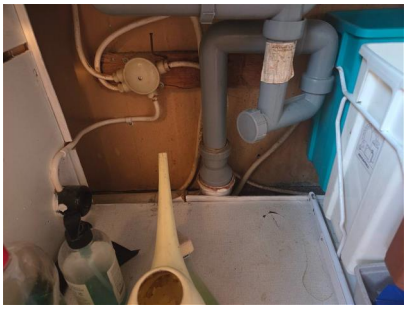
Entréplan / Kök

Fuktskydd saknas i diskbänksskåp samt under kyl och frys.

Utan fuktskydd är det svårt att upptäcka läckage. Vatten kan då tränga in i omkringliggande konstruktioner och orsaka fuktskador.
