Besiktningsprotokoll

Anticimex Försäkringsbesiktning i samarbete med Fastighetsbyrån

Fastighetsbeteckning: Vågsvallet 19	
Fastighetsadress: Varamovägen 97	
Postnummer: 59152	Ort: Motala

Besiktningsdatum: 2026-11-17	Protokollnummer: 70062289
Temperatur: 4 °C	Väderlek: Mulet
Tekniker: Viktor Andersson	
E-post: Viktor.Andersson@anticimex.se	
Kontor: Linköping	
Närvarande: Fastighetsägare

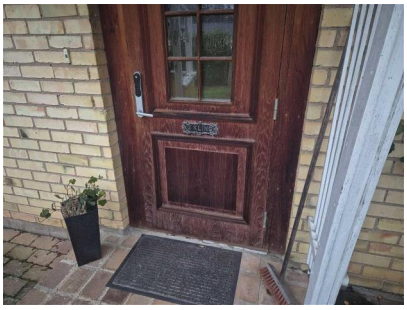
Utvändigt / Dörrar

Dörrar är i behov av underhåll.

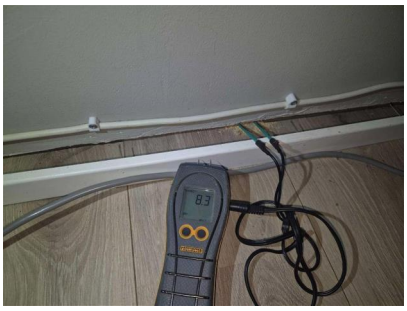
Vid kontroll av konstruktion uppmättes fuktvärden under kritisk nivå för mikrobiell tillväxt.

Grundläggningen består av en betongplatta på mark utan underliggande isolering och med ett flytande golv.

Fuktkvoten uppmättes till 8% i ytterväggsyllen genom mätning bakom golvlist i sovrum mot altanen på baksida.

I innerväggsyll mellan toalett och dusch/tvättstuga uppmättes även där en fuktkvot på 8%.

Risk för mikrobiell påväxt föreligger om fuktkvoten överstiger 17%.

Flytande golvkonstruktion och väggsyllar riskerar att drabbas av fuktskador på grund av naturlig fuktpåverkan om fuktskyddet är bristfälligt utfört alternativt saknas. Fuktvandring kan ske från marken genom betongen till organiskt material genom så kallad kapillärsugning och diffusion, vilket kan leda till skador med lukt av mikrobiell karaktär. Om väggsyllarna är tryckimpregnerade kan även en kemisk lukt förekomma.

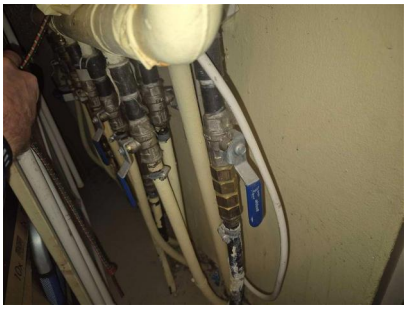
Entréplan / Pannrum/groventré

Vid ett eventuellt läckage från koppling till golvvärmefördelning finns risk för fuktskador i intilliggande konstruktion.

Gjutjärnsbrunnen är rostangripen.
