Besiktningsprotokoll

Anticimex Försäkringsbesiktning i samarbete med Fastighetsbyrån

Fastighetsbeteckning: Tynnered 72:44	
Fastighetsadress: Mungårdsgatan 35	
Postnummer: 42653	Ort: Västra Frölunda

Besiktningsdatum: 2026-11-25	Protokollnummer: 70088306
Temperatur: -3 °C	Väderlek: Molnigt
Tekniker: Magnus Uhlegård	
E-post: magnus.uhlegard@Anticimex.se	
Kontor: Göteborg	
Närvarande: Ombud för fastighetsägaren

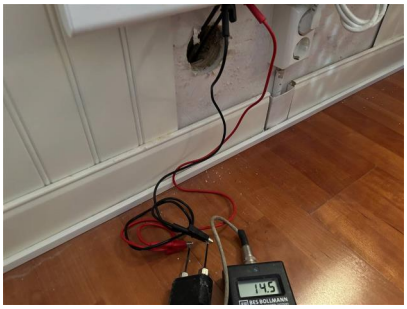
Vid kontroll av konstruktion uppmättes fuktvärden under kritisk nivå för mikrobiell tillväxt och normal lukt upplevdes.

Provhål 1 togs i vardagsrummets ytterväggssyll bakom en radiator i syllen som ligger dikt an mot betongbjälklaget. Fuktkvoten uppmättes till 12,9% och normal lukt upplevdes i konstruktionen.

Provhål 2 togs i sovrum 1 ytterväggssyll bakom ett elementskydd. Fuktkvoten uppmättes till 14,5% och normal lukt upplevdes i konstruktionen.
