Överlåtelsebesiktning FB Steg 2 Plus

Fastighetsuppgifter		Uppdragsgivare	
Fastighetsbeteckning:	Källstugan 9	Namn:	Ulrica & Johnny Strand
Gatuadress:	Erik Dahlbergsvägen 26	Postadress:	Erik Dahlbergsvägen 26
Ort:	Vingåker	Postnr:	643 31
Kommun:	Vingåker	Ort:	Vingåker

Besiktningsuppgifter			
Internt uppdragsnr besiktning:	B18-114	Internt uppdragsnr köpargenomgång:	
Besiktningsdatum:	2018-02-12	Köpargenomgång datum:	
Besiktningsförrättare:	Pontus Petersson	Besiktningsförrättare:	
Närvarande:	Johnny Strand	Närvarande:

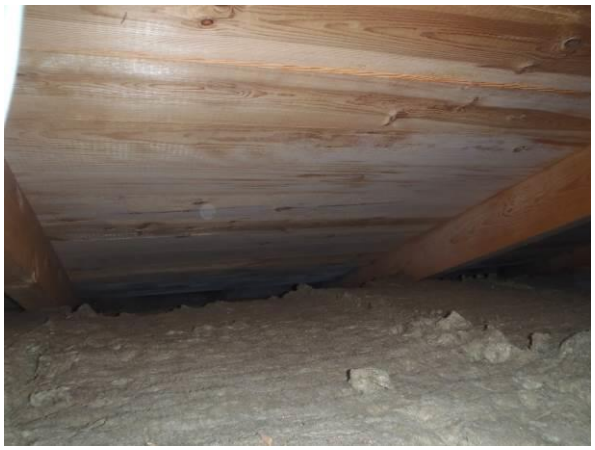
Pos 2

Lokalt mikrobiell påväxt på yttertakets insida.
