Nödinge 1:58

Gulklövergatan 64
44934 Nödinge

Bilaga 1 för kontroll av valda konstruktioner

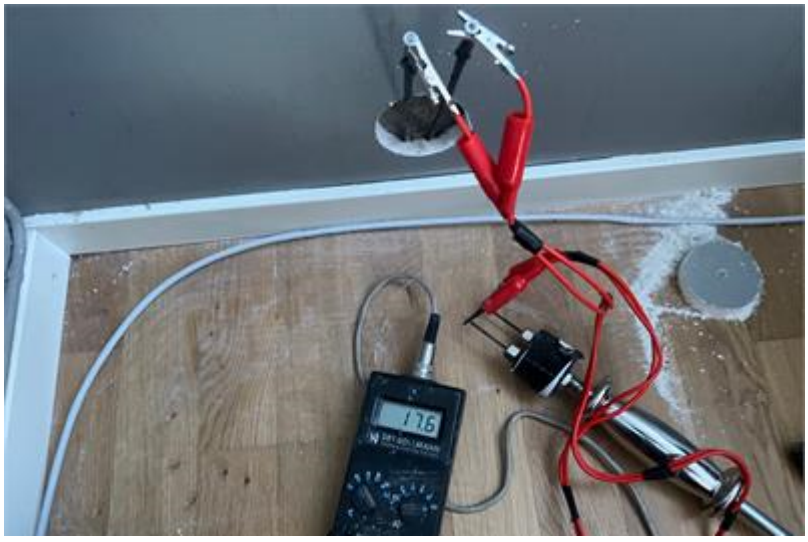
Kritiskt gränsvärde för *mikrobiell tillväxt i trä är ca:17% fuktkvot. Mättnadsgraden i trä ligger på ca: 28%.
(*=Samlingsnamn på flertalet mikroorganismer så som bakterier, mögel och likvärdigt)
Provhål togs upp i yttervägg i vardagsrum och där fuktkvoten uppmättes till mellan 17-18% i en ytterväggssyll.
Provhål togs upp i en innervägg i trappförråd och där fuktkvoten uppmättes till mellan 12-13% i en innerväggssyll.

Vid stickprovskontroll av konstruktion uppmättes fuktkvoten till 18% som mest vilket ligger strax över kritiskt gränsvärde för mikrobiell tillväxt. För att utreda orsak/omfattning samt lämpliga åtgärder rekommenderas att kontakt tas med en fackman för att utföra en fördjupad undersökning.
