Besiktningsprotokoll

Anticimex Försäkringsbesiktning i samarbete med Fastighetsbyrån

Fastighetsbeteckning: Rubinen 1	
Fastighetsadress: Jägarvägen 11	
Postnummer: 612 34	Ort: Finspång

Besiktningsdatum: 2025-08-12	Protokollnummer: 69176690
Temperatur: 15 °C	Väderlek: Halvklart
Tekniker: Olle Österman	
E-post: Olle.Osterman@anticimex.se	
Kontor: Norrköping	
Närvarande: Fastighetsägare

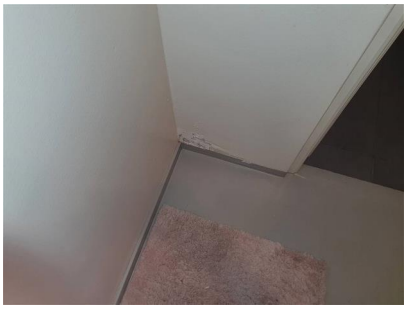
Källarplan / Allmänt

Puts- och färgsläpp förekommer på några ställen på källarväggarna. Detta är ett tecken på att källarens utvändiga fuktskydd inte längre fungerar tillfredsställande. Delar av det utvändiga fuktskyddet, inklusive dagvattensystem, dräneringssystem och källarytterväggarnas skydd, är äldre och kan ha nedsatt funktion, vilket ökar risken för invändiga fuktskador i källaren.

För att åtgärda detta måste källarens utvändiga fuktskydd förbättras. Läs Anticimex faktablad om källare för tips och råd.
