Besiktningsprotokoll

Anticimex Försäkringsbesiktning i samarbete med Fastighetsbyrån

Fastighetsbeteckning: Svartmyran 44	
Fastighetsadress: Myrgången 97	
Postnummer: 46162	Ort: Trollhättan

Besiktningsdatum: 2025-10-29	Protokollnummer: 69355087
Temperatur: 4 °C	Väderlek: Halvklart
Tekniker: John Nicklasson	
E-post: John.Nicklasson@anticimex.se	
Kontor: Uddevalla	
Närvarande: Båda säljarna samt Anticimex besiktningstekniker John Nicklasson utförare av ÖB och insamling av energiuppgifter.

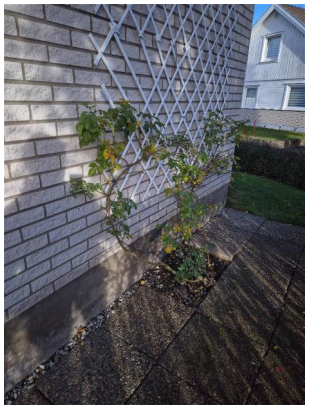
Några få växter finns i anslutning till byggnaden.

När det finns rabatter och växter nära byggnaden finns risk att fukt stannar kvar i väggarna. Detta kan i sin tur orsaka invändiga fuktskador. Växternas rötter kan också skada grundmuren och sätta dräneringsledningen ur funktion.

Området närmast huset rekommenderas att vara fritt från växtlighet.

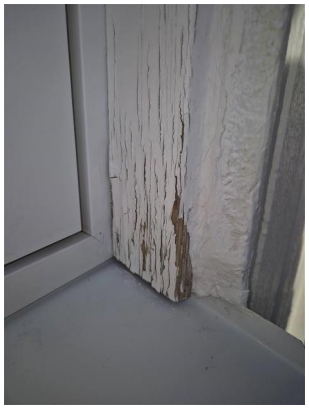
Fönster och fönstersmygar har begynnande färgsläpp och torrsprickor.

Fönsterbågar och fönsterkarmar där målningsbehov finns riskerar att få fukt- och rötskador på grund av sämre vattenavvisande förmåga.

För att öka livslängden på fönster rekommenderas målning och underhåll.

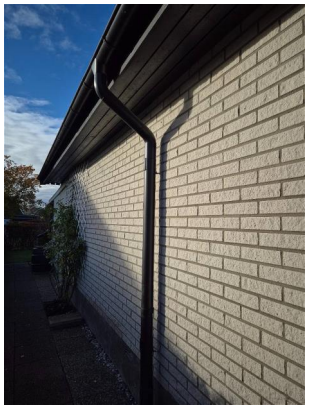
Hängrännor vid entredörr uppvisar mossa och skräp.

Hängrännor bör rensas årligen.

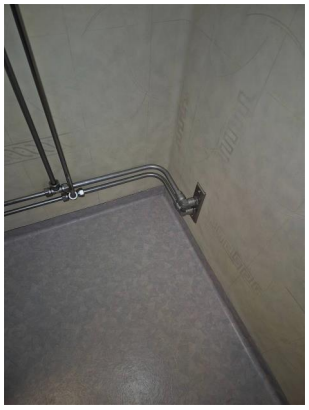
Golvbrunnen är inte utbytt i samband med renovering.

Originalgolvbrunn av rostigt gjutjärn.

Rörgenomföringar förekommer genom vägg i duschzonen.

Rörgenomföringar förekommer genom golvet utanför duschzonen.

Risk finns att det nya tätskiktet inte har kunnat anslutas till på ett riktigt sätt, vilket kan leda till fuktskador i omkringliggande konstruktioner.

Ovanstående noteringar bör åtgärdas vid nästkommande renovering, då gamla gjutjärnsbrunnar och äldre rörgenomföringar enligt branschregler ska bytas och dras om.

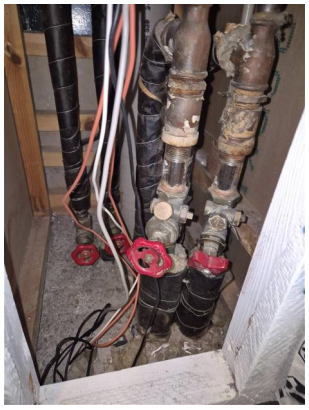
I väggen finns inkommande vatten och fjärrvärme i rörslits utan vattentätt skikt på golv.

Detta ökar risken för skador vid eventuella läckage.

Rörgenomföring finns i golv.

Rörgenomföringar i golvet medför en ökad risk för att vatten tränger ner i omkringliggande konstruktioner och orsakar fuktskador.

Vid nästkommande renovering bör rörgenomföringar tätas fackmässigt.
