Besiktningsprotokoll

Anticimex Försäkringsbesiktning i samarbete med Fastighetsbyrån

Fastighetsbeteckning: Ström 1:70	
Fastighetsadress: Solgatan 28	
Postnummer: 463 32	Ort: Lilla Edet

Besiktningsdatum: 2025-11-17	Protokollnummer: 69389970
Temperatur: 3 °C	Väderlek: Sol
Tekniker: Stefan Jarefjäll	
E-post: Stefan.jarefjall@anticimex.se	
Kontor: Uddevalla	
Närvarande: Fastighetsägare

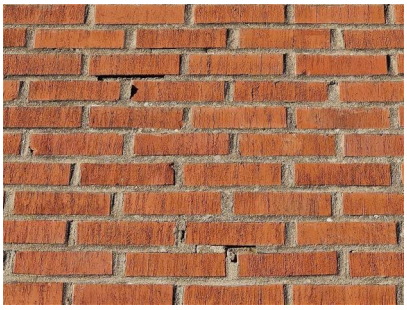
Utvändigt / Fasad

- Enstaka fogar är skadade.
- Fasadpanel mot balkong är i behov av målning/underhåll.

Risk för frys-/fuktrelaterade skador på grund av sämre vattenavvisande förmåga.

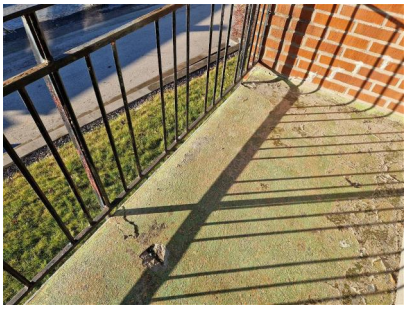
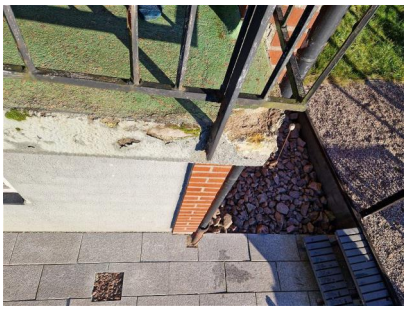
Utvändigt / Balkong

- Balkongen utgör tak för delar av Sutterängplanet.
- Sprickor, släpp och skador noterades i betongbjälklaget samt rostangripen armering.
- Sprickor förekommer även i angränsande tegelväggar.

När armering rostar utvidgas den kraftigt vilket kan orsaka fogsläpp och sprickbildning i balkongen, vilket till viss del redan inträffat. Bristerna kan i sin tur leda till fuktrelaterade skador i omkringliggande konstruktioner.

En fördjupad undersökning rekommenderas för att konstatera orsak och omfattning samt för förslag på åtgärder.

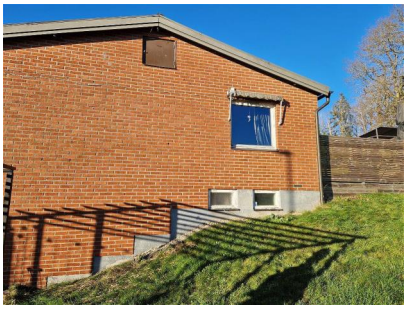
Utvändigt / Vind

Vindsutrymmet kunde inte besiktas då luckan är högt placerad samt anslutande markyta lutar.

En kompletterande besiktning rekommenderas när säker transportväg till vindsluckan installerats.

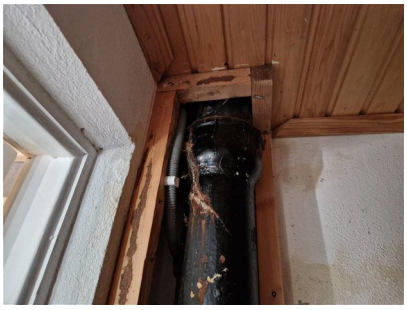
Sutterängplan / Klädkammare

Gjutjärnsstam är sprucken.

Kontakt rekommenderas med fackman för vidare bedömning.
