Besiktningsprotokoll

Anticimex Försäkringsbesiktning i samarbete med Fastighetsbyrån

Fastighetsbeteckning: Knipered 7:2	
Fastighetsadress: Granbackavägen 58	
Postnummer: 437 91	Ort: Lindome

Besiktningsdatum: 2026-01-19	Protokollnummer: 69502952
Temperatur: 0 °C	Väderlek: Sol
Tekniker: Beni Kozovski	
E-post: beni.kozovski@anticimex.se	
Kontor: Göteborg	
Närvarande: Fastighetsägare Fastighetsmäklare

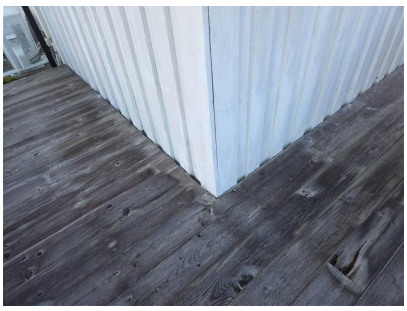
Fasadpanelen avslutas bakom altanen.

Rötskador finns lokalt på fasadbrädor, dessa rekommenderas att byta ut. Eftersom fasadbeklädnaden avslutas bakom altanen finns risk för att fukt tränger in i fasadpanelens nederkant samt försvårar framtida underhåll. Detta kan orsaka fuktrelaterade skador i fasadbeklädnaden och bakomliggande konstruktioner.
