Besiktningsprotokoll

Anticimex Försäkringsbesiktning i samarbete med Fastighetsbyrån

Fastighetsbeteckning: Ambjörnhagen 1:24	
Fastighetsadress: Ambjörnhagsvägen 25	
Postnummer: 427 40	Ort: Billdal

Besiktningsdatum: 2026-01-22	Protokollnummer: 69513689
Temperatur: 1 °C	Väderlek: Molnigt
Tekniker: Lars Kullenstein	
E-post: Lars.Kullenstein@anticimex.se	
Kontor: Göteborg	
Närvarande: Fastighetsägare

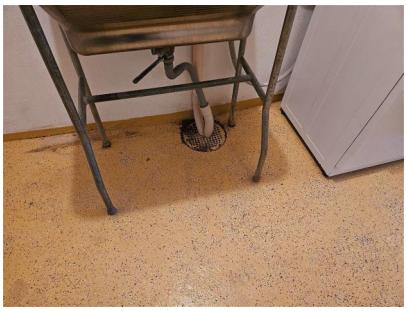
Souterrängplan / Tvättstuga

Gjutjärnsbrunnen är rostangripen.

Byt brunn vid renovering av utrymmet eller om avloppslukt skulle uppstå på grund av genomrostning i tex vattenlås.
