Besiktningsprotokoll

Anticimex Försäkringsbesiktning i samarbete med Fastighetsbyrån

Fastighetsbeteckning: Traversen 6	
Fastighetsadress: Bergslingan 9	
Postnummer: 15371	Ort: Hölö

Försäkringsbesiktning

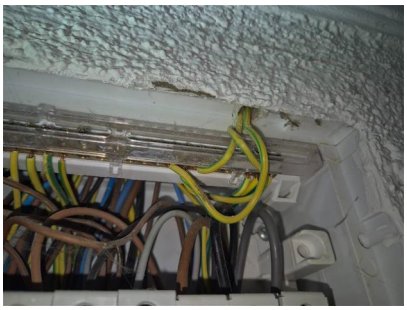
-Klämda jordkablar noteras i elcentral, genomföring för dessa utförd i ram, ej fackmässigt utförande.
-Gruppförteckning saknas.

Kontakt med behörig elektriker rekommenderas för kontroll av elanläggningen samt åtgärd av brister.

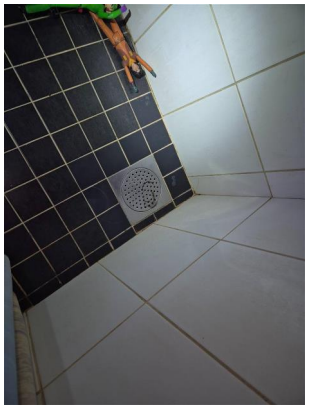
-Golvbrunn är placerad nära vägg(se bild 1).
-Otäta rörgenomföringar i vägg saknar täckbrickor(se bild 2).
-Tätskiktsuppvik mot tröskel ej synligt, oklart om uppvik finns.
-Fördelningsskåp saknar skvallerrör(se bild 3).
-Frånluftsvent igenmålad/igensatt.

Ovanstående noteringar kan innebära en ökad risk för fuktrelaterade skador.

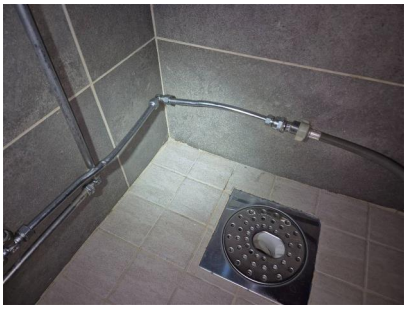
-Golvbrunnen är placerad nära vägg(se bild 1).
-Vattenledning för matning tvättmaskin bristfälligt utförd samt saknar klammer(se bild 1).
-Rörgenomföringar i vägg saknar täckbrickor.
-Otätheter runt avloppsstos i vägg(se bild 2).
-Tätskiktsuppvik mot tröskel ej synligt, oklart om uppvik finns.
-Frånluftsventilation saknas i utrymmet.

Ovanstående noteringar kan innebära en ökad risk för fuktrelaterade skador i omkringliggande konstruktioner.

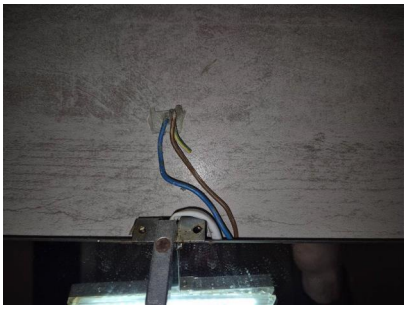
-Bristfälligt utförd elinstallation noteras, frilagd fk-kabel.
Fk-kabeln skall vara förlagd i rör/slang eller ersättas med höljad kabel som är godkänd för utanpåliggande montage.

Kontakta behörig elektriker för kontroll och åtgärd.

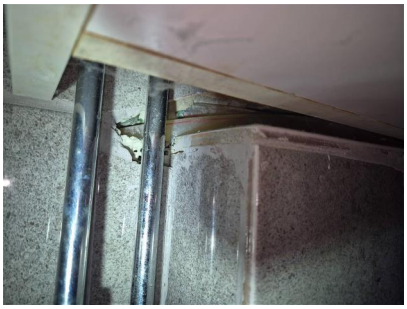
-Golvbrunnens tätskiktsanslutning är ej besiktningsbar pga puts/bruk(se bild 1).

-Fördelningsskåp för vatten var vid besiktningstillfället ej besiktningsbart då nyckel saknades(se bild 2).
Skvallerrör bedöms saknas.

-Otäta rörgenomföringar finns i vägg(se bild).
-Tätskiktsuppvik mot tröskel ej synligt, oklart om uppvik finns.

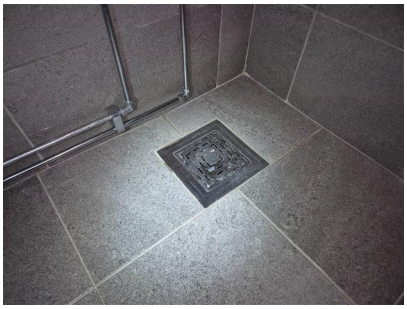
-Rörgenomföringar i vägg saknar täckbrickor.
-Golvbrunnen är placerad nära vägg.

Avsaknad av täckbrickor kan innebära en ökad risk att vatten tar sig in i väggkonstruktionen med fuktrelaterade skador som följd vid tex ett eventuellt läckage.

När golvbrunnen är placerad nära vägg finns risk att tätskiktet inte har kunnat anslutas på rätt sätt, vilket kan leda till fuktskador.
