Ekeby 2:186

Långskärsvägen 16, stora huset
19791 Bro

Uppdragsnummer	AB6792
Besiktningsdatum	2026-03-26
Besiktningsföretag	OBM Besiktningsservice AB
Besiktningsförrättare	Peter Franck
Närvarande	Säljare samt mäkaren
Giltig till och med	2027-03-26

Besiktningsresultat

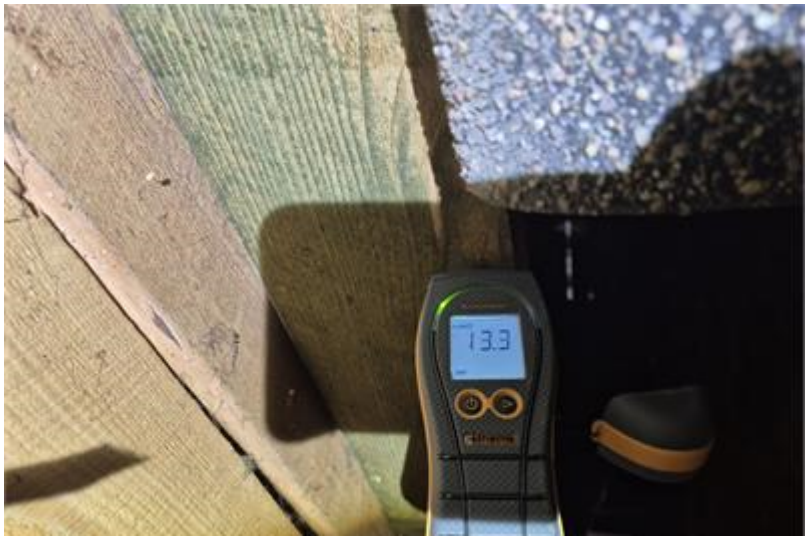
Byggnadsdel	Plintgrunden
Konstruktionsdel	Träbjälklags undersida
Konstruktionsuppbyggnad	Trossbottenbrädor, bärande träbjälkar på betongplintar, isolerat träbjälklag.

Stickprovsmässig mätning i bjälkar och underlagsbrädor i åtkomliga delar mättes till ca 13-15% FK
Det kritiska gränsvärdet för mikrobiell tillväxt brukar anges till ca 17% fuktkvot (FK).
Mikrobiell påväxt förekommer. Träskyddsbehandlade/impregnerade bjälkar förekommer.

Notera att stickprovsmässig undersökning är utförd samt att mätvärden normalt sett kan variera över årstiderna, fuktvärden är vanligtvis som högst på sensommaren. För att säkert fastställa konstruktionens kondition och fuktstatus måste en mer omfattande undersökning utföras.

Eventuellt kan möjlighet till inplastning av marken övervägas, grunden bedöms bitvis vara för låg för att installera en avfuktare.
