Besiktningsprotokoll

Anticimex Försäkringsbesiktning i samarbete med Fastighetsbyrån

Fastighetsbeteckning: Kvegerö 2:11	
Fastighetsadress: Tjädervägen 19	
Postnummer: 61199	Ort: Tystberga

Besiktningsdatum: 2026-04-07	Protokollnummer: 69624174
Temperatur: +5 °C	Väderlek: Molnigt
Tekniker: Anders Lygrell	
E-post: Anders.Lygrell@anticimex.se	
Kontor: Eskilstuna	
Närvarande: Säljare

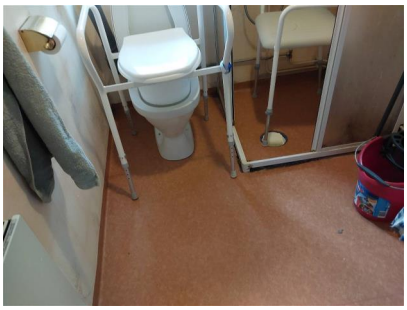
Våtutrymmet har äldre yt-/tätskikt med bland annat rörgenomföringar i golv, otäta skruvhål i vägg, duschsockel stängd mot golvbrunnen, skvallerrör från varmvattenberedare är ej anslutet till golvbrunnen.

Utrymmet är äldre och har passerat tiden för sin tekniska livslängd.

Fuktindikering i utrymmet gav inga förhöjda fuktindikationer.

Renovering av utrymmet rekommenderas. Kontakta en behörig våtrumsentreprenör för en renovering. I samband med renoveringen bör omkringliggande konstruktioner kontrolleras för att upptäcka eventuella följdskador.

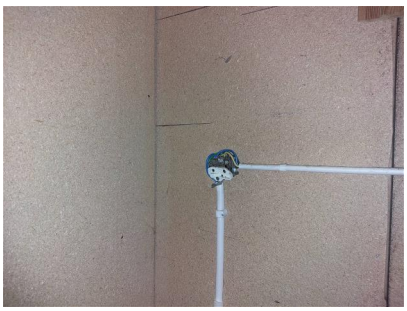
Trasigt vägguttag.

Kontakta en elektriker för kontroll och åtgärd.
