Besiktningssprotokoll

Kompletterande besiktning
Anticimex Försäkringsbesiktning i samarbete med Fastighetsbyrån

Fastighetsbeteckning: Heden 8:18	
Fastighetsadress: Heden Ramsjövägen 143	
Postnummer: 827 91	Ort: Ljusdal

Besiktningdatum: 2026-04-16	Protokollnummer: 69653713
Temperatur: 8°C	Väderlek: Klart
Tekniker: Peter Engstrand	
E-post: peter.engstrand@anticimex.se	
Kontor: Söderhamn	
Närvarande:

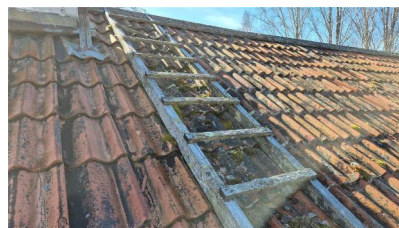
Underlagstaket är det gamla spåntaket.

Eftersom underlagstaket består av det gamla spåntaket utan yttre täckning av papp under takbeklädnaden, finns risk vid ogynnsam väderlek att regnvatten/snö tränger in under plåten med läckage på vindsutrymmet som följd.
