# Besiktningssprotokoll

Fastighetsbeteckning: Boberg 3:134	
Fastighetsadress: Tuppstigen 10	
Postnummer: 311 92	Ort: Falkenberg

Besiktningdatum: 2026-04-20	Protokollnummer: 69621377
Temperatur: 13 °C	Väderlek: Sol
Tekniker: Daniel Pettersson	
E-post: Daniel.Pettersson@anticimex.se	
Kontor: Halmstad	
Närvarande: Fastighetsägarna

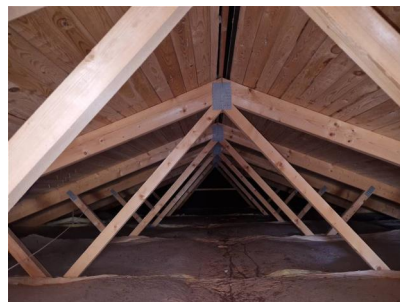
### Utvändigt / Vind

✓ Inget att notera.
