Besiktningssprotokoll

Anticimex Försäkringsbesiktning i samarbete med Fastighetsbyrån

Fastighetsbeteckning: Tärnan 1	
Fastighetsadress: Lilla Tvärgatan 6	
Postnummer: 599 32	Ort: Ödeshög

Besiktningdatum: 2026-04-17	Protokollnummer: 69651811
Temperatur: 5 °C	Väderlek: Sol
Tekniker: Viktor Andersson	
E-post: Viktor.Andersson@anticimex.se	
Kontor: Jönköping	
Närvarande: Ensam vid besiktningstillfället.

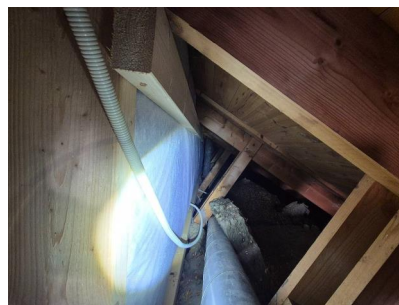
Mindre missfärgning/påväxt finns på underlagstaket ner mot takfoten. Detta är vanligt för äldre hus med självdragsventilation.

Då missfärgningen är i begränsad omfattning rekommenderas att detta hålls under uppsikt. Ingen åtgärd anses nödvändig.
