# Besiktningssprotokoll

Anticimex Försäkringsbesiktning i samarbete med Fastighetsbyrån

| Fastighetsadress:<br>Södra Vägen 18 | |

| Besiktningdatum:<br>2026-04-20 | Protokollnummer:<br>69651497 |

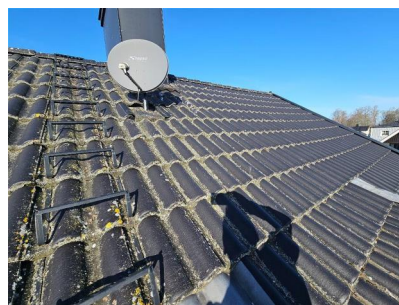
Taket besiktigades från marken samt från takstege på grund av takhöjd (vilket kräver sele). Inga synliga brister eller skador noterades.

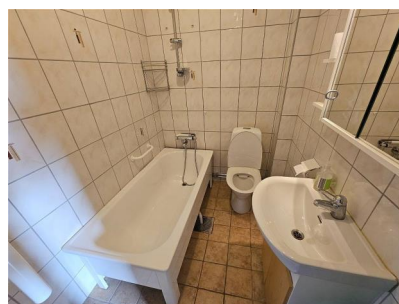
Avloppet under tvättstället har läckt, vilket har orsakat skador på kommodens botten.
